Manutenzione straordinaria e integrazione delle opere di difesa della duna di Lacona a seguito della mareggiata dell'ottobre 2018

STUDIO DI FATTIBILITA'

Relazione tecnica generale

Committente:
Ente Parco Nazionale Arcipelago Toscano

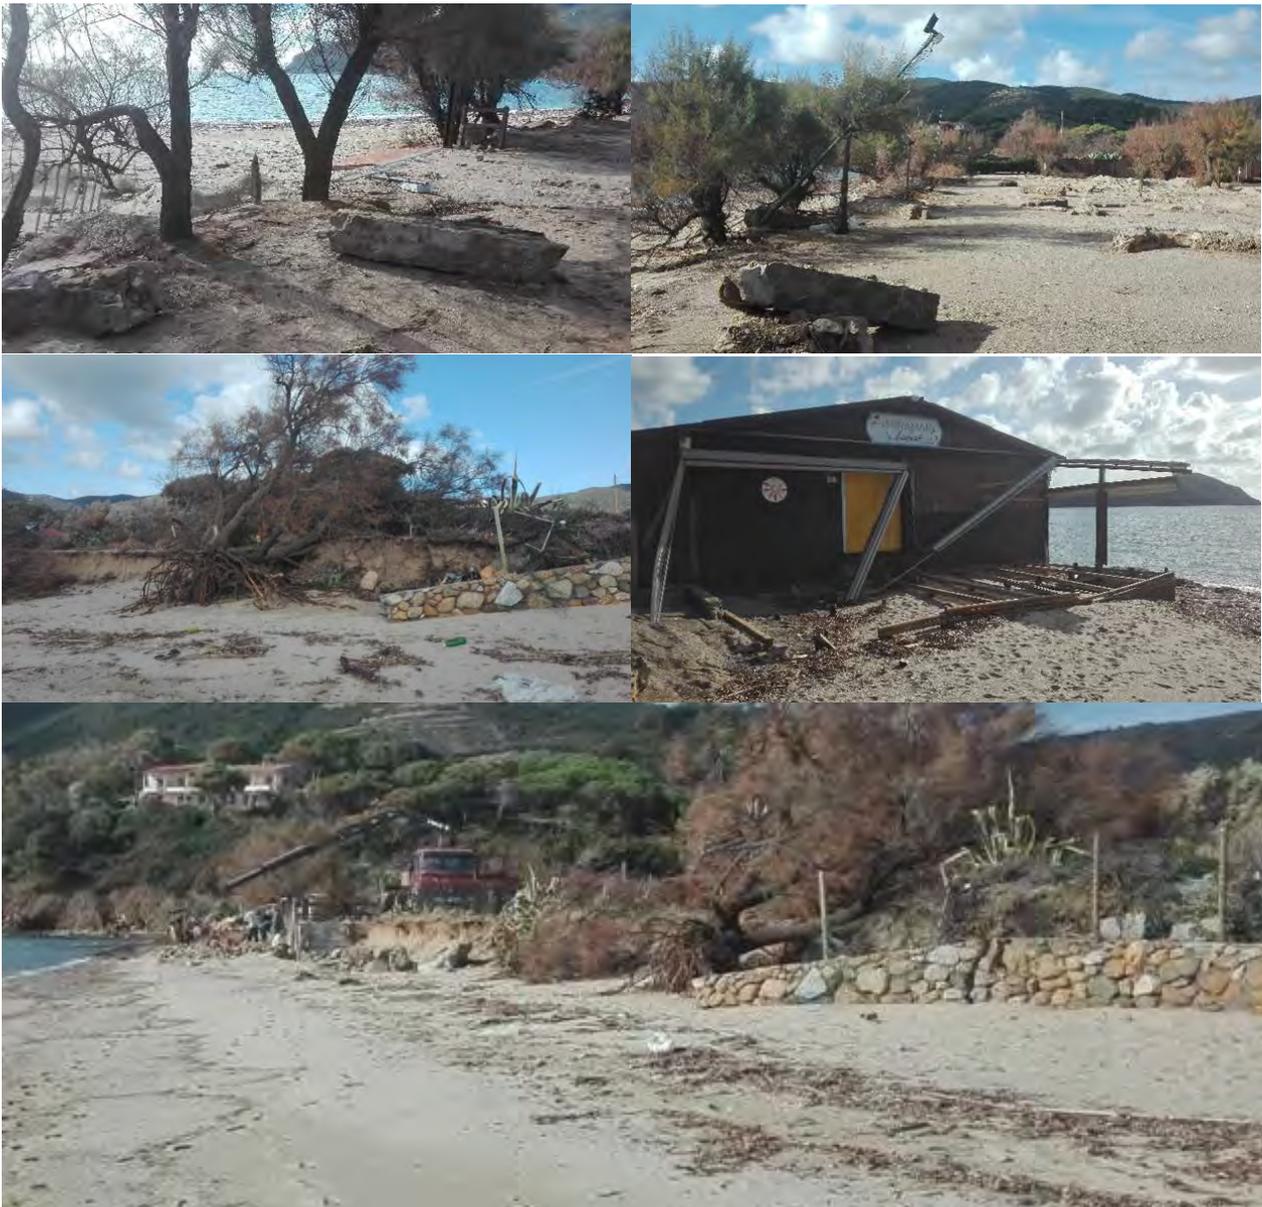
Figura 6 *Figura 6 – Danni agli stabilimenti, campeggi e ristoranti presenti nel settore occidentale del Golfo di Lacona subito adiacenti all'area di intervento del Progetto LIFE*

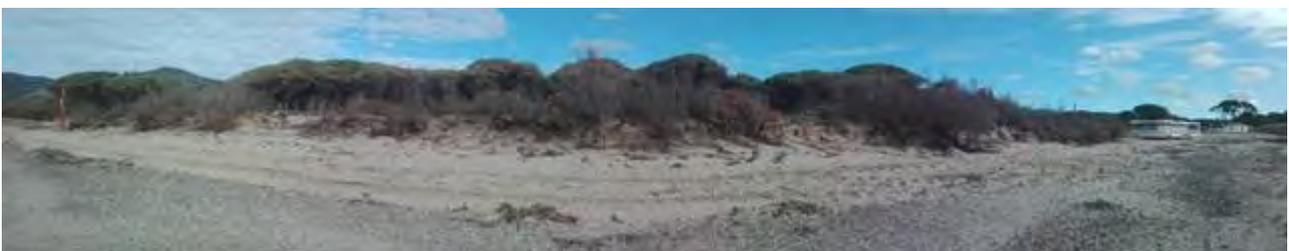
Figura 7 *– Tratto ad Est, privo di opera di protezione ma solo di recinzione con corda. La fascia antedunale, già con scarpata attiva e presenza di vegetazione arbustiva di impianto artificiale (tamerici). Corrisponde a uno dei tratti in cui la mareggiata ha provocato gli effetti più evidenti al profilo dunale con arretramento del piede di 3-5 metri, scalzamento della vegetazione arbustiva e abbassamento del piano dell'arenile di oltre 1 metro. Ciò ha causato anche lo sbancamento di opere legate alle reti dei servizi (cavi, guaine e pozzetti elettrici in cemento) e lo scalzamento dei pali che sostenevano la recinzione con corda che ne impediva l'attraversamento da parte dei fruitori.*

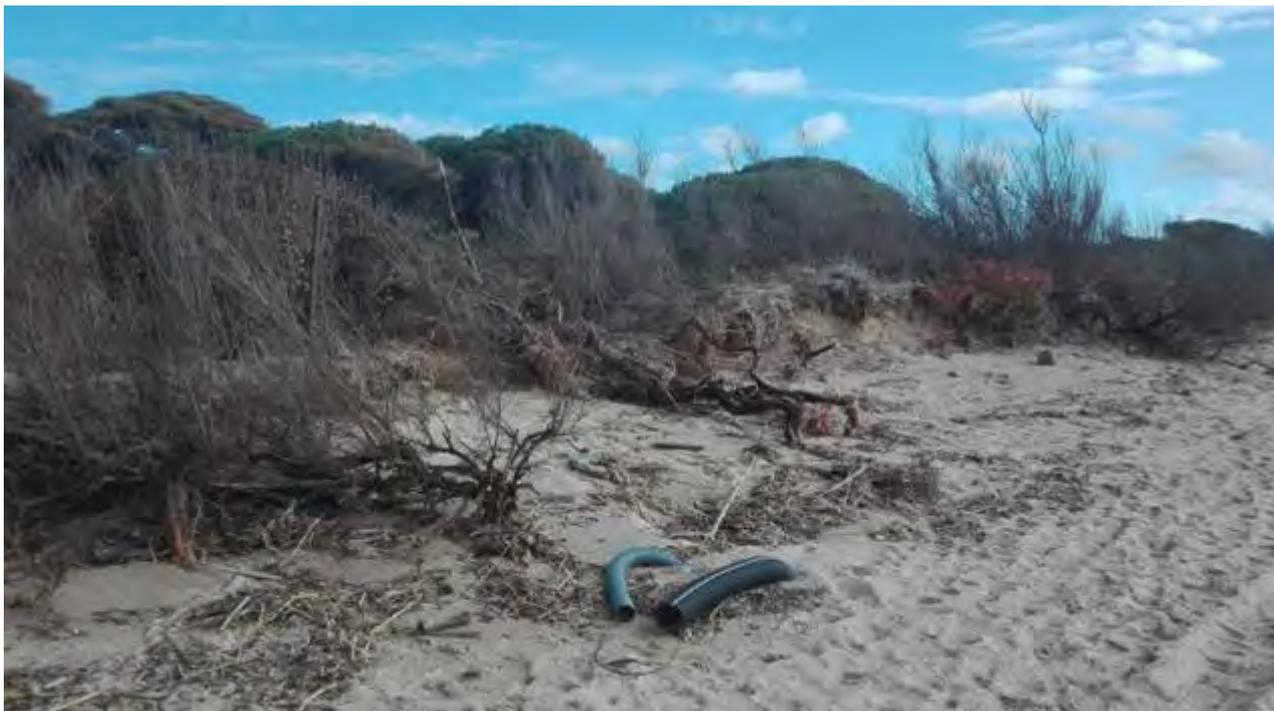
Figura 8 – Particolare del tratto Est, privo di opera di protezione, con arretramento del piede dunale di circa 5 metri

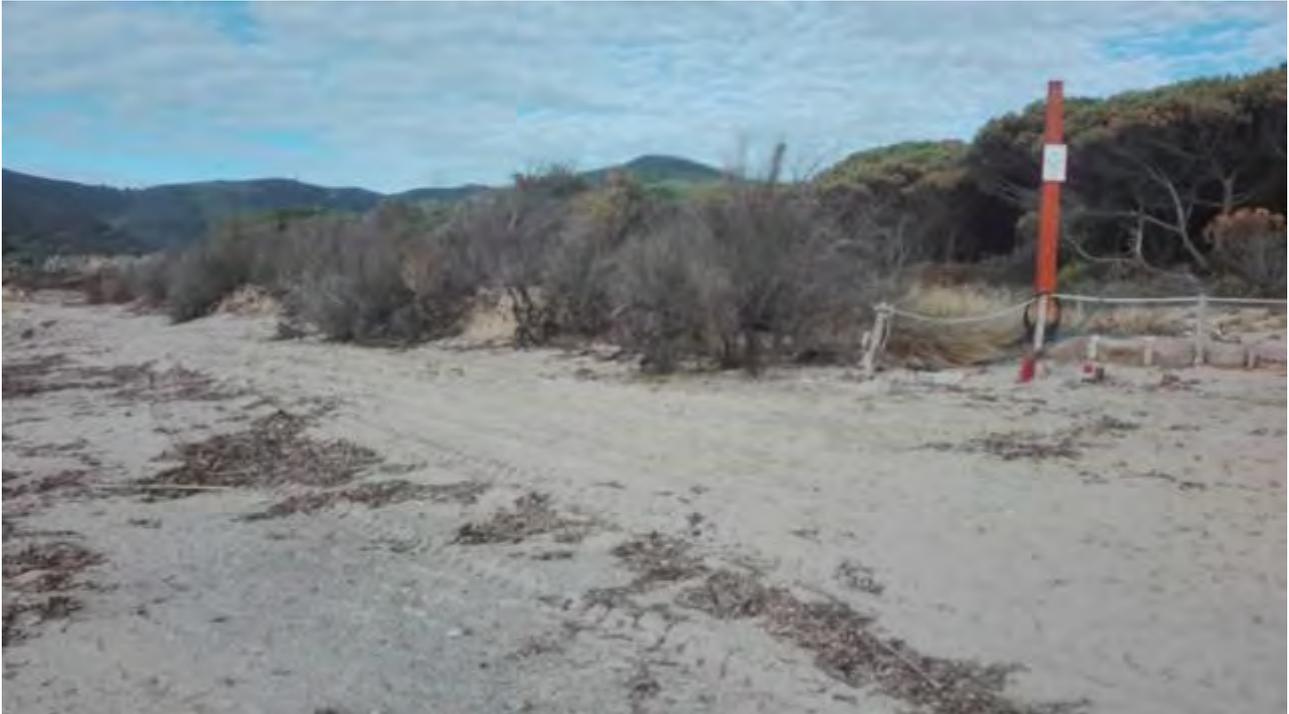
Figura 10 – Particolare tratto Est. Questo corrisponde al tratto più orientale in cui sono state realizzate le opere del progetto di riqualificazione. Il piccolo intervento di cordone dunale che chiude un accesso alla spiaggia precedentemente esistente non risulta danneggiato a seguito dell'evento e non risultano erosioni nell'area retrostante.

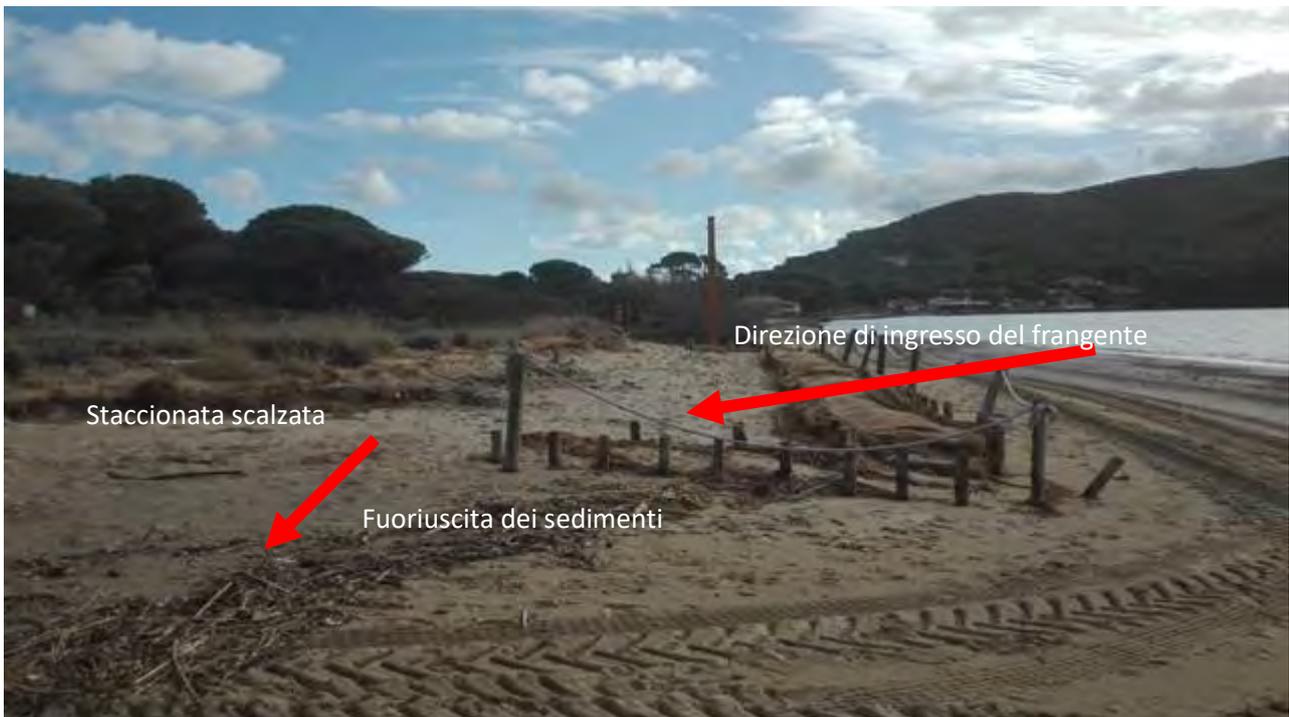
Figura 11 – Tratto adiacente all'ingresso principale (Lato Est). Il cordone antedunale ha subito danni ai biotessuti in fibra di cocco con parziale svuotamento del materiale interno. I pali di sostegno della recinzione con corda risultano in gran parte piegati. La fondazione della struttura ha invece resistito. In questo tratto l'abbassamento del livello dell'arenile risulta attenuato, probabilmente per l'effetto dissipatore della struttura (l'altezza dei pali fuori terra è di 20÷30 cm più elevata rispetto al momento di installazione). Il profilo della fascia retrostante l'opera risulta invece parzialmente svuotato. Questo effetto è probabilmente dovuto al fatto che l'orientamento dei flutti ha favorito la fuoriuscita della sabbia lateralmente sia in fase di frangenti che di risacca. La forza della corrente ha completamente scalzato l'ultimo tratto di staccionata che dalla fine del cordone proseguiva verso l'interno.

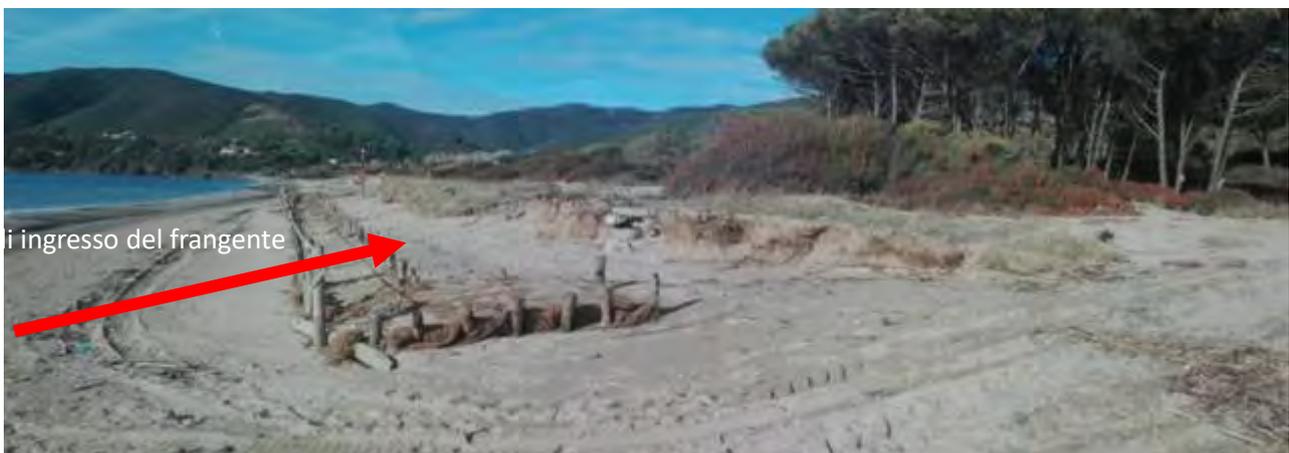
Figura 13 – Tratto adiacente all'ingresso principale (Lato Ovest). Il cordone antedunale ha subito danni ai biotessuti in fibra di cocco con parziale svuotamento del materiale interno ma la struttura ha resistito a l'onda d'urto dissipando l'energia dei frangenti. Anche in questo caso la parte più prossima alla chiusura dell'opera è quella che presenta i maggiori effetti di erosione per la fuoriuscita laterale dei sedimenti, anche se in misura inferiore al quanto verificato sul lato Est perché favorita dalla direzione dei flutti. L'opera è riuscita a limitare in modo significativo gli impatti sul profilo dunale retrostante e sulla vegetazione insediata.

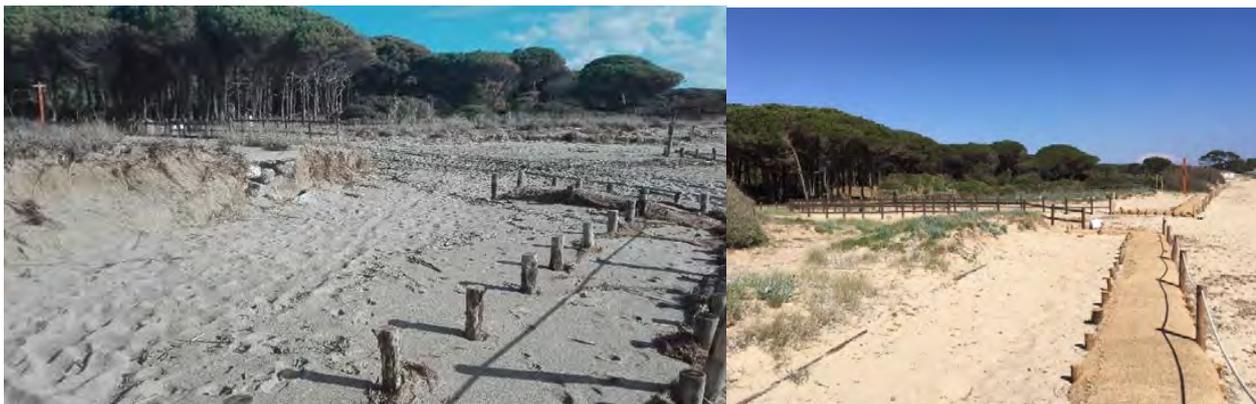
Figura 14 – Tratto adiacente all'ingresso principale (Lato Ovest). A sx dopo la mareggiata; a dx. in aprile 2017 appena realizzata.

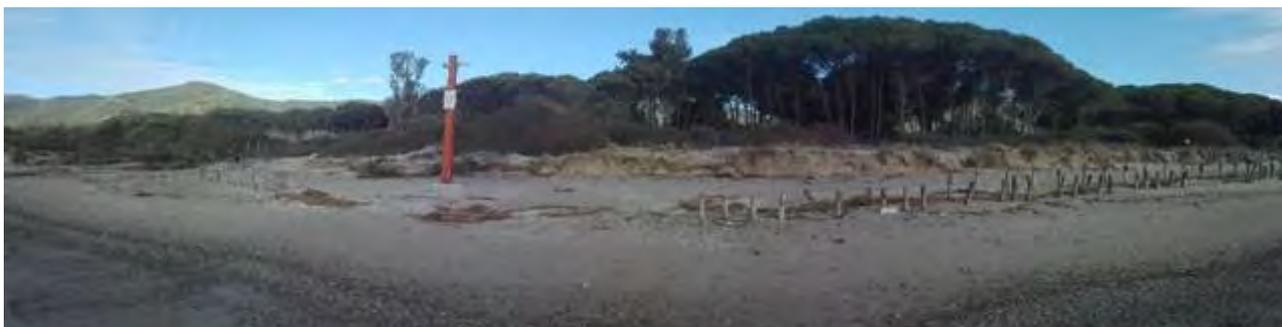
Figura 15 – Tratto centrale collocato tra l'ingresso principale (a Est) e il fosso (Valle del Serron). In questo tratto i danni maggiori si concentrano nel punto centrale in corrispondenza del palo delle telecamere.

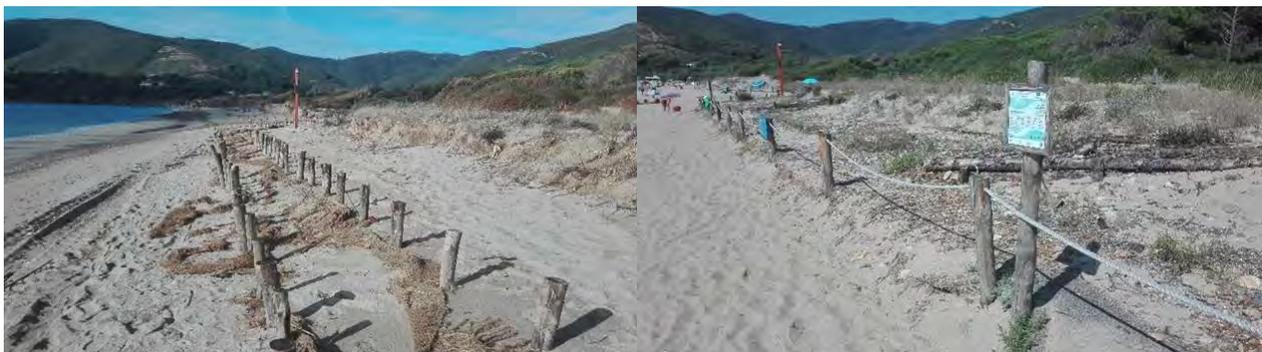
Figura 16 – Tratto centrale collocato tra l'ingresso principale (a Est) e il fosso (Valle del Serron). A sx dopo la mareggiata; a dx. in settembre 2018.

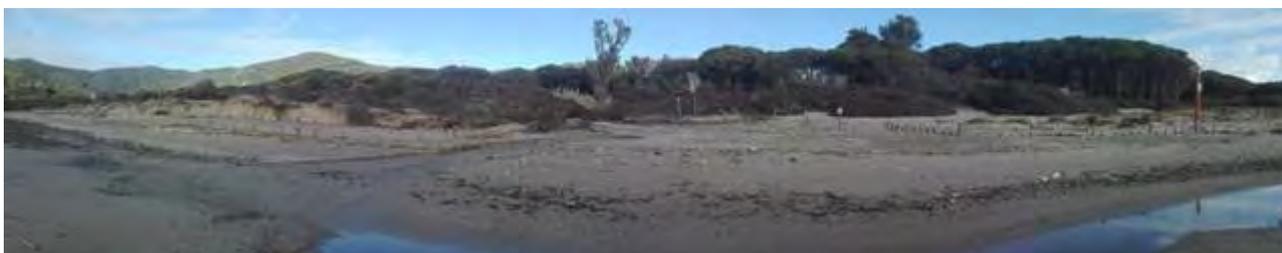
Figura 17 – Vista della foce del fosso (Valle del Serron) posizionato al centro dei 2 lunghi tratti cordone antedunale. Nel settore a Est del fosso l'opera non risulta danneggiata in misura significativa e anzi è presente deposizione di sabbia (interramento dell'opera) e mantenimento del profilo dunale retrostante. Nel settore a Ovest del fosso invece si attestano danni maggiori, con cedimento strutturale dell'opera (che per un tratto di circa 20 metri era costituito da un cordone + biogabbione retrostante) e arretramento del profilo dunale (6-10 metri).

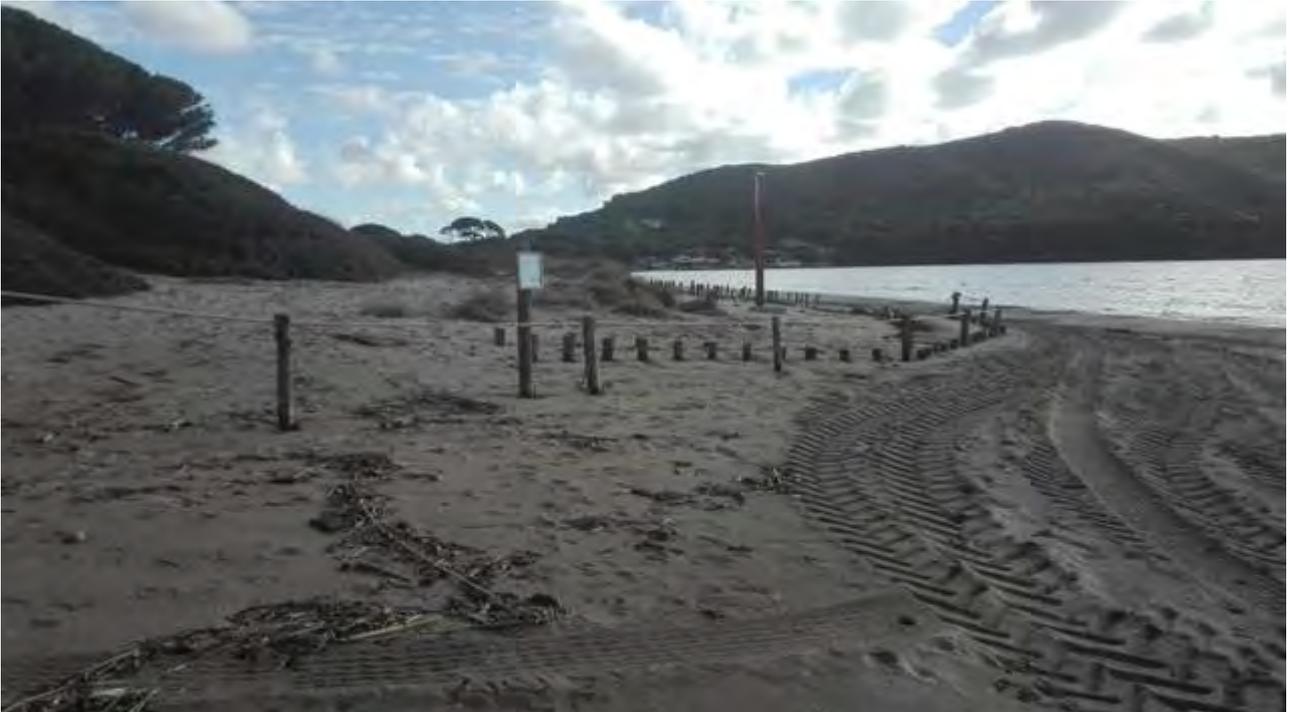
Figura 18 – Foce del fosso, lato est con evidenza di deposizione della sabbia e mantenimento efficiente della struttura che risulta in parte insabbiata.

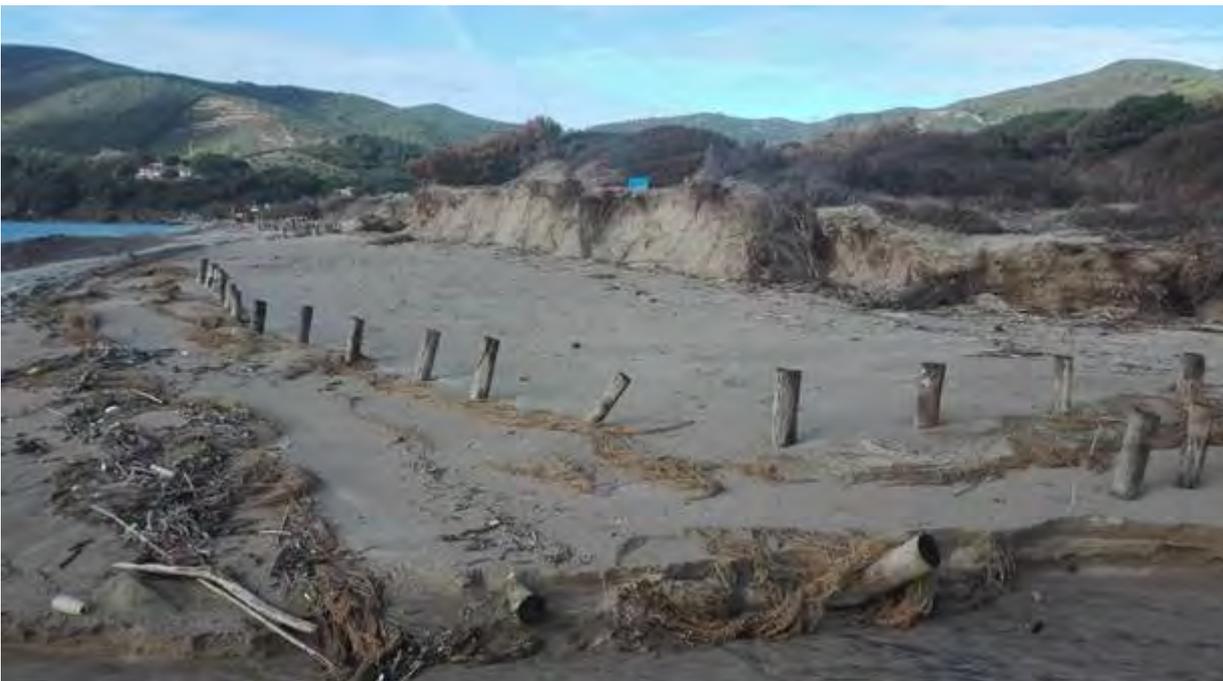
Figura 19 – Foce del fosso lato Ovest. Si evidenziano gli impatti maggiori di tutto l'arenile per un tratto di circa 50 metri.

E' il tratto nelle immediate vicinanze della foce del fosso S. Rita. L'azione congiunta della mareggiata e della piena fluviale hanno prodotto una significativa erosione della duna. Tale zona si ritiene debba essere lasciata ad una naturale evoluzione, attuando solo un controllo della fruizione secondo quanto previsto dal progetto di manutenzione del maggio 2019.

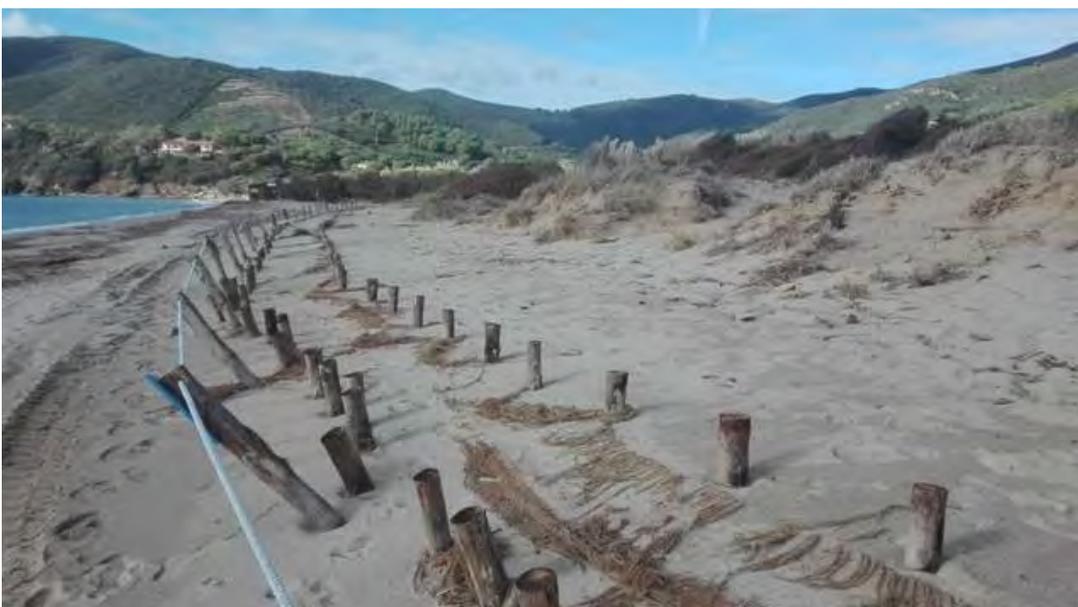
Figura 22 – Tratto di cordone danneggiato con svuotamento della biorete ma con struttura ancora in parte ben fondata. Impatti sul profilo dunale retrostante limitato.

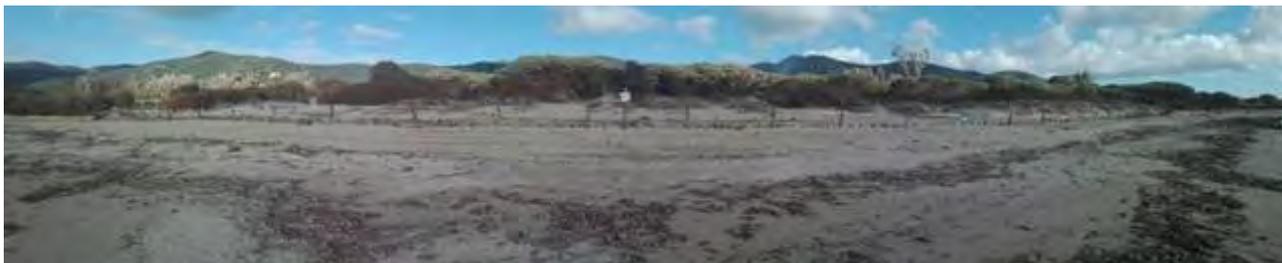
Figura 23 – Tratto più occidentale del cordone antedunale con impatti più limitati alla struttura e al retroduna. In questo ampio tratto (circa 150 metri) una parte significativa dell'opera (circa 40 metri) risulta in buone condizioni e necessita probabilmente solo di un intervento manutentivo, mentre nella restante parte l'opera risulta parzialmente danneggiata. Il profilo dunale e il piede dell'anteduna risultano sostanzialmente indenni.

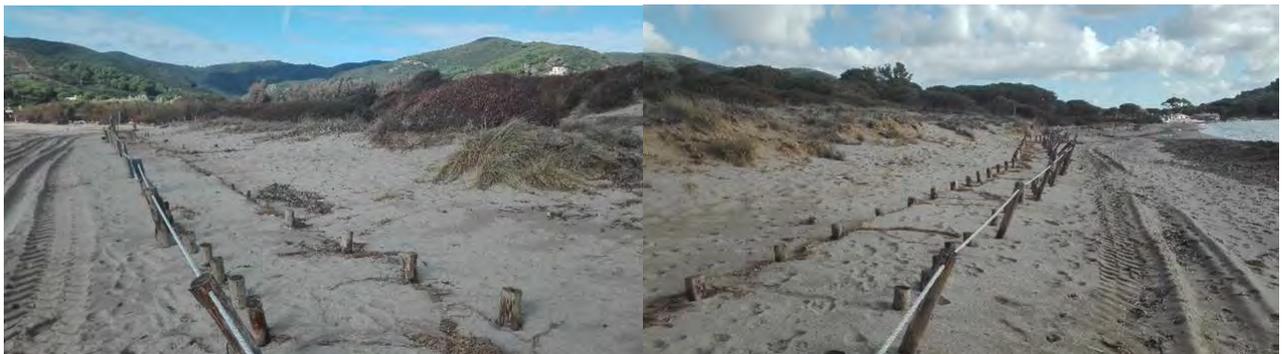
Figura 24 – Tratto finale dell'opera verso la parte occidentale del Golfo con l'opera che risulta poco danneggiata e in gran parte insabbiata. Il profilo dunale risulta certamente alterato e danneggiato nella sua componente floristica ma i processi di colonizzazione porteranno al recupero spontaneo della vegetazione in questo specifico tratto.
