Opere di difesa dunale di Lacona a seguito della mareggiata dell'ottobre 2018

Ing. Stefano Corsi
Ing. Maurizio Bacci

IRIS s.a.s.
di Maurizio Bacci

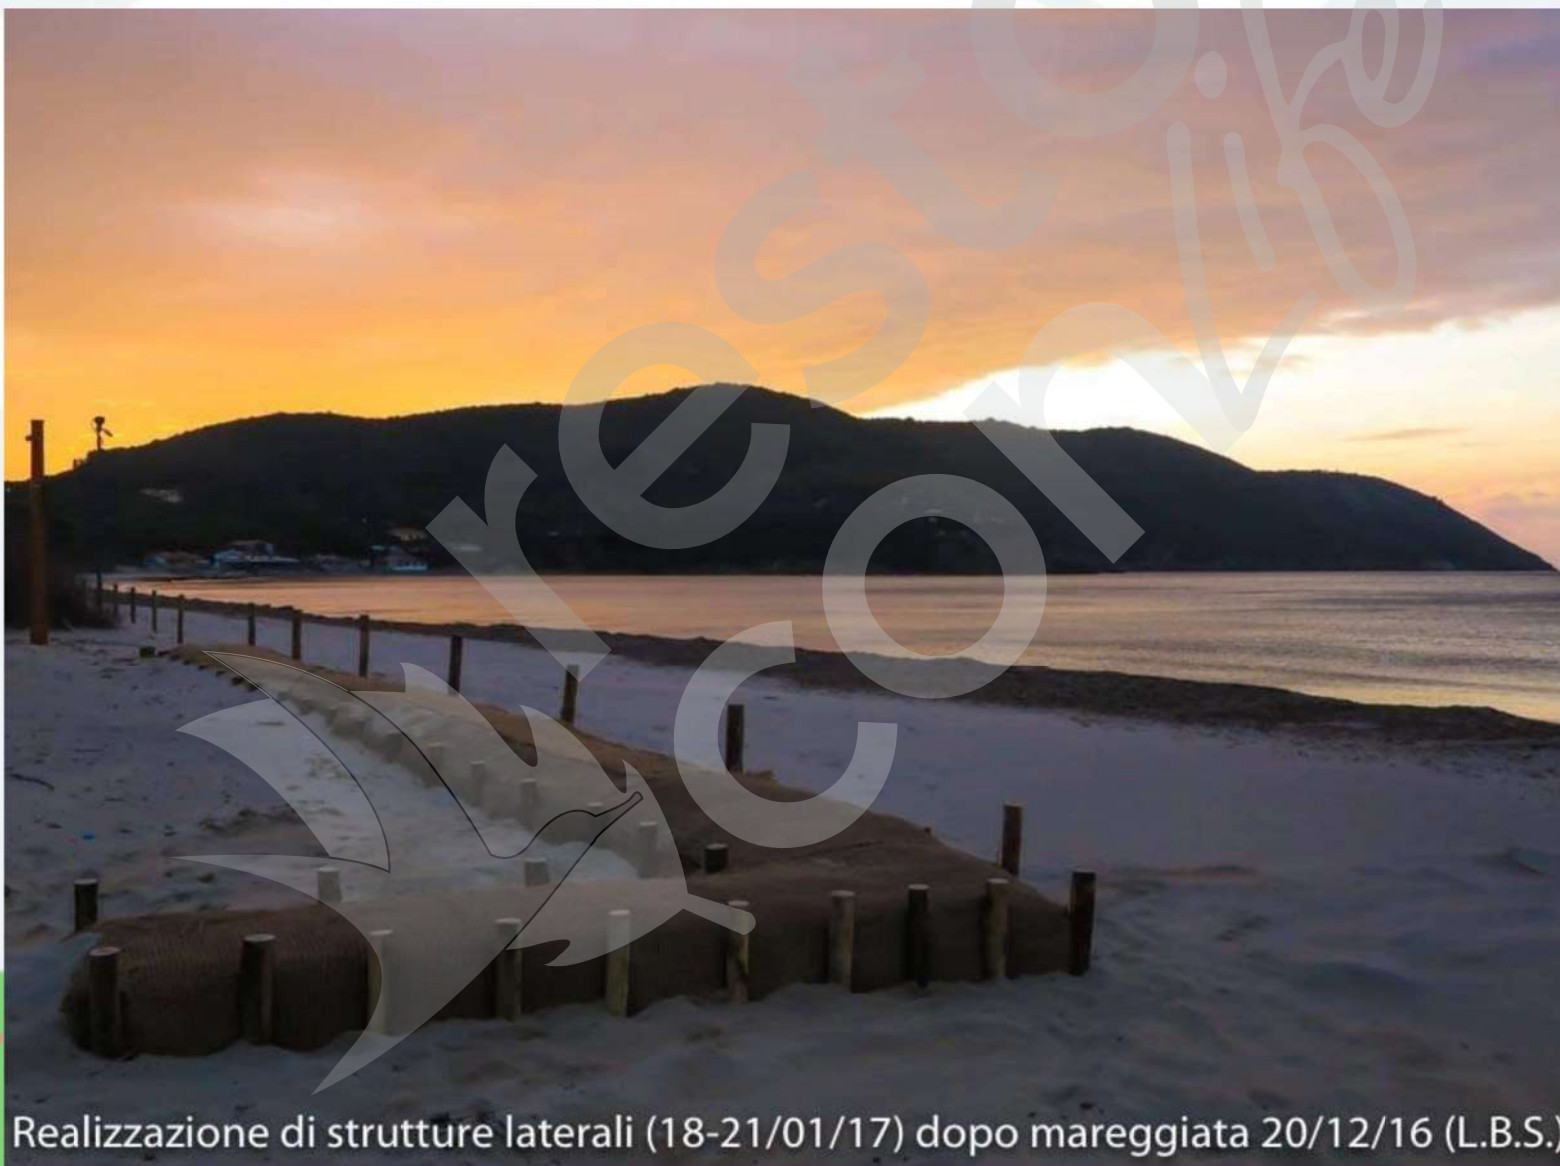
Dopo la mareggiata dicembre 2016

Realizzazione di strutture laterali (18-21/01/17) dopo mareggiata 20/12/16 (L.B.S.)

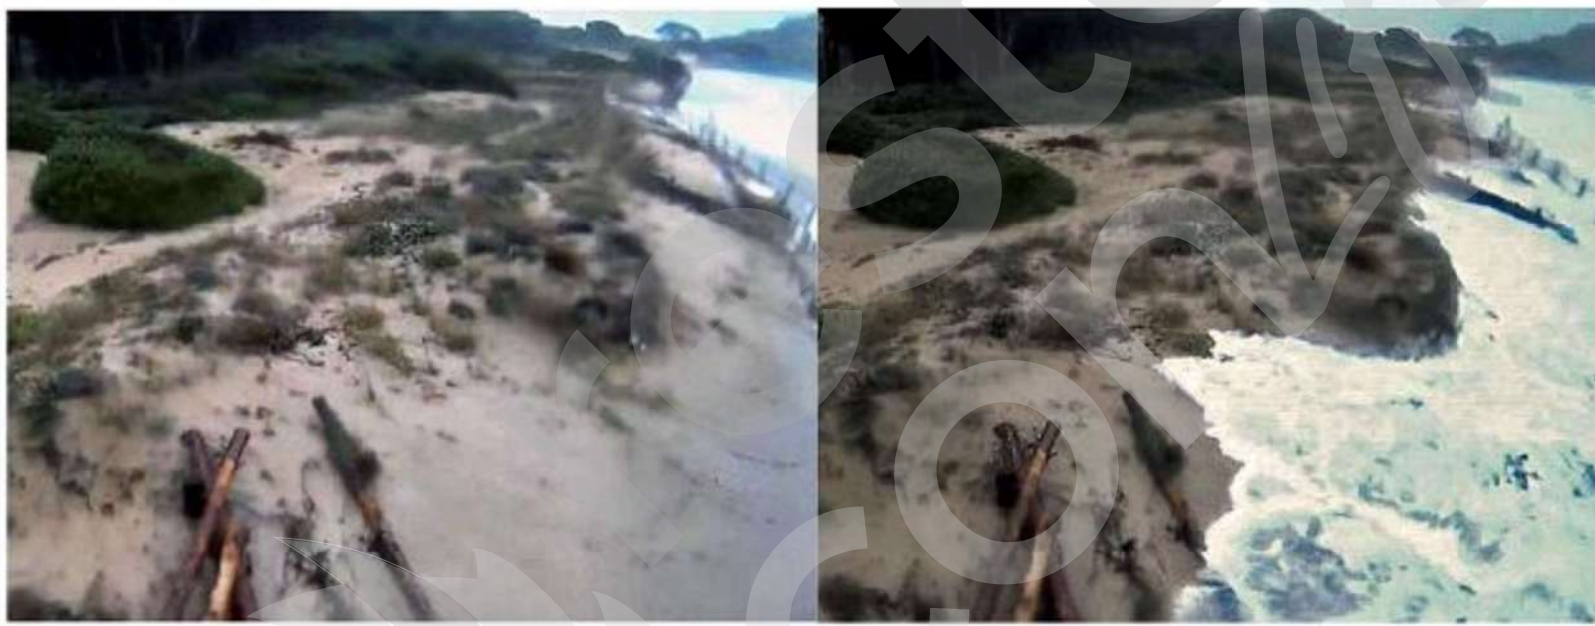
Screenshots di un momento della mareggiata ripresi da una delle 3 telecamere del Parco presenti sul'arenile. Purtroppo non sono disponibili filmati relativi alle fasi più intense

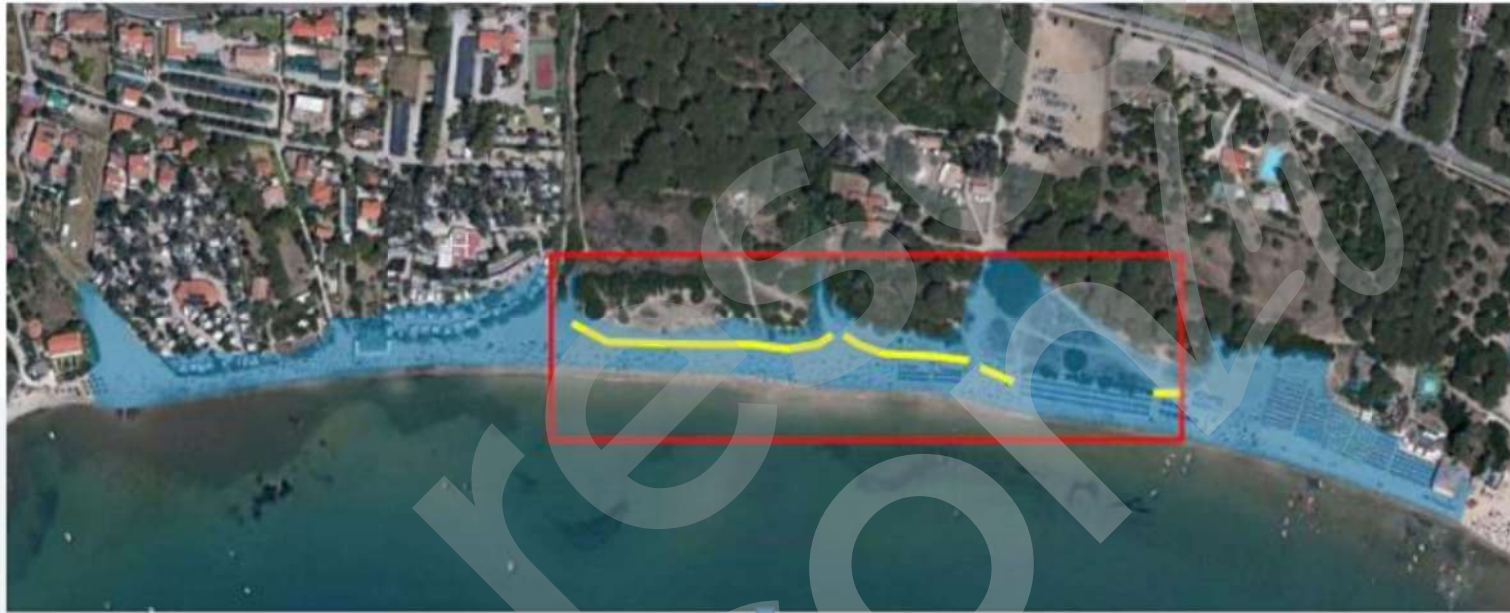
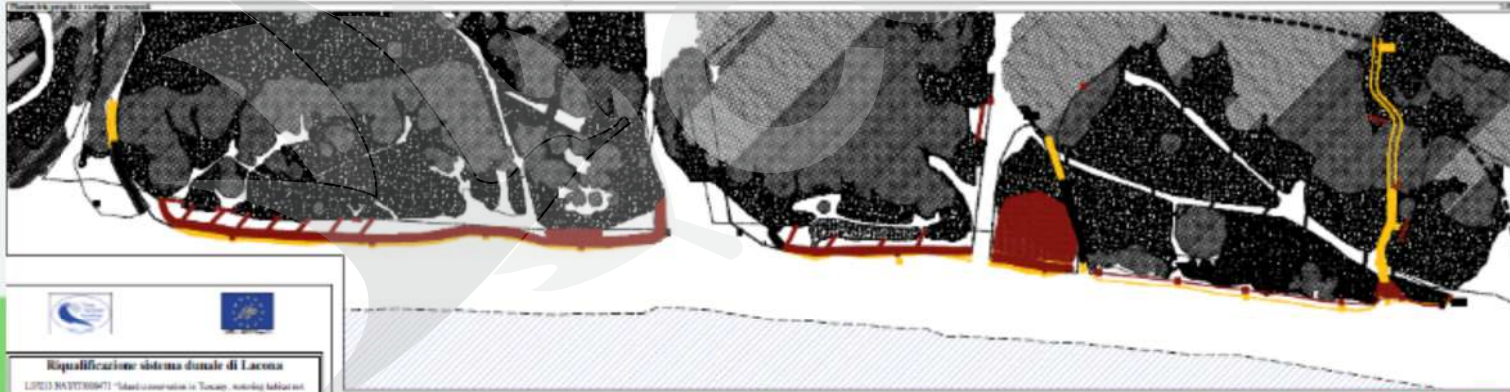
Fascia dunale interessata dalla mareggiata (in celeste); area complessiva di intervento del progetto LIFE (rettangolo rosso); sviluppo lineare del cordone antedunale (linea gialla). Estratto tavola progetto 2015

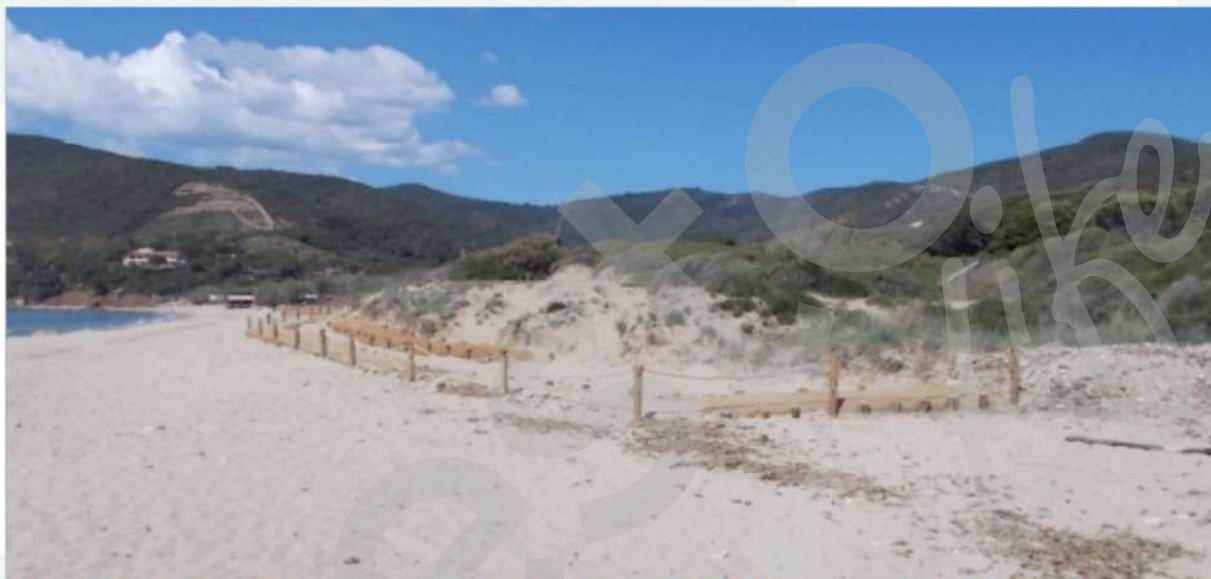
Figura 20 – Foce del fosso lato Ovest. (aprile 2017). Si noti il tratto di cordone+biogabbione.

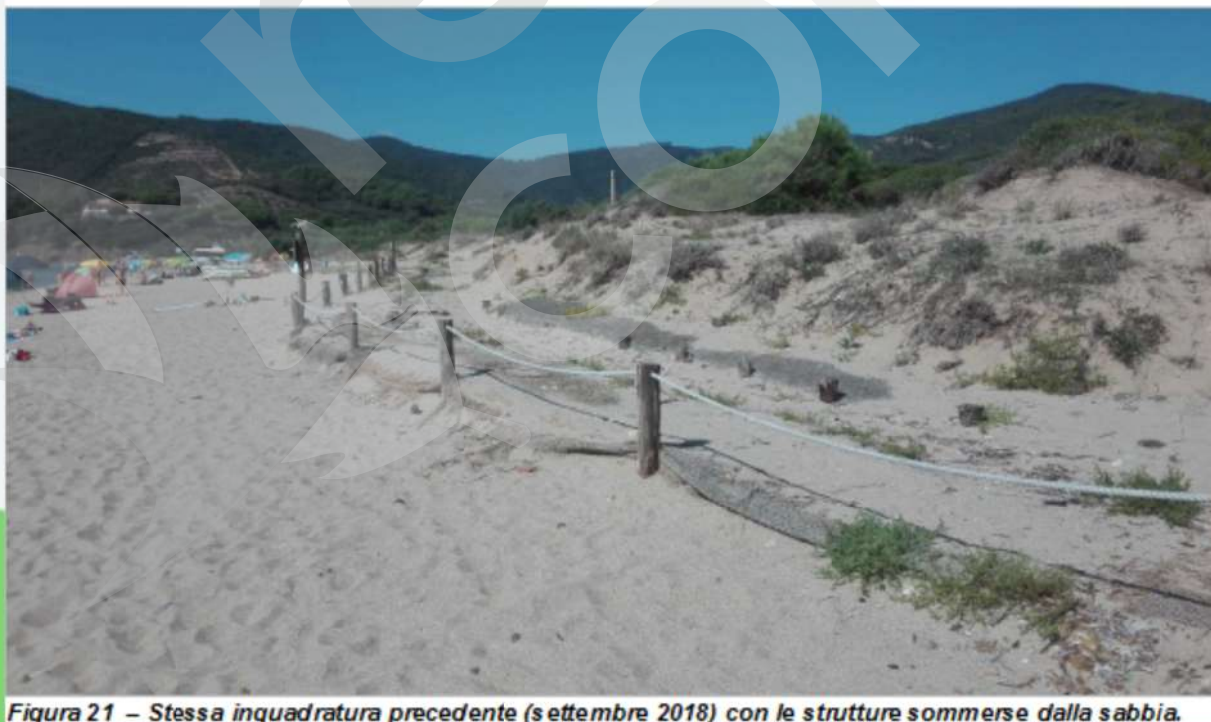
Figura 21 – Stessa inquadratura precedente (settembre 2018) con le strutture sommerse dalla sabbia.
